KAŠTONŲ BŪKLĖS EKSPERTIZĖS AKTAS

2018 05 03

Ekspertizės objektas – Kaštonai, augantys Kaštonų alėjoje, Šiaulių mieste.

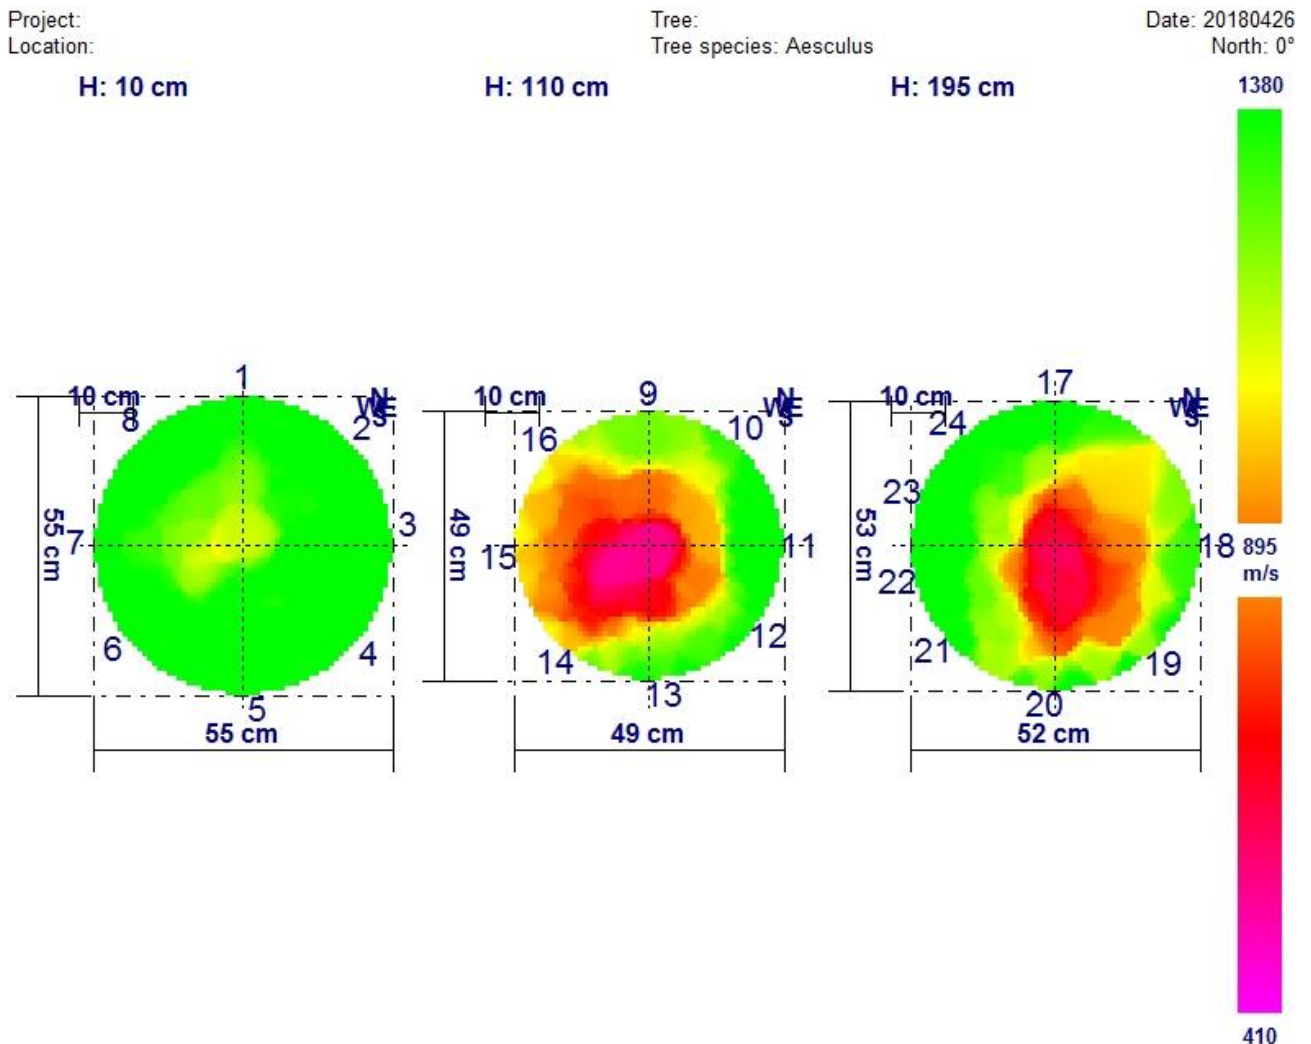
Medžio nr. 6 plane

Medis 1 m aukštyje 49 cm skersmens. 2 m aukštyje genėtos storos šakos vietoje yra puvinys, formuojasi drevė.

Tomografo parodymai: 10 cm: 1 % spalvos kitimas; 1,10 cm: 10%šl+20%pak+20%sp; 2 m: 5% šl + 20% pak+20% sp

1 m h centrinis puvinys, vakarinė dalis pakitusi.

Išvada: Medžio būklė patenkinama. Lokalizuota drevė 1 m h, stabilumui dar pakankamas sveikos medienos sienelių storis.

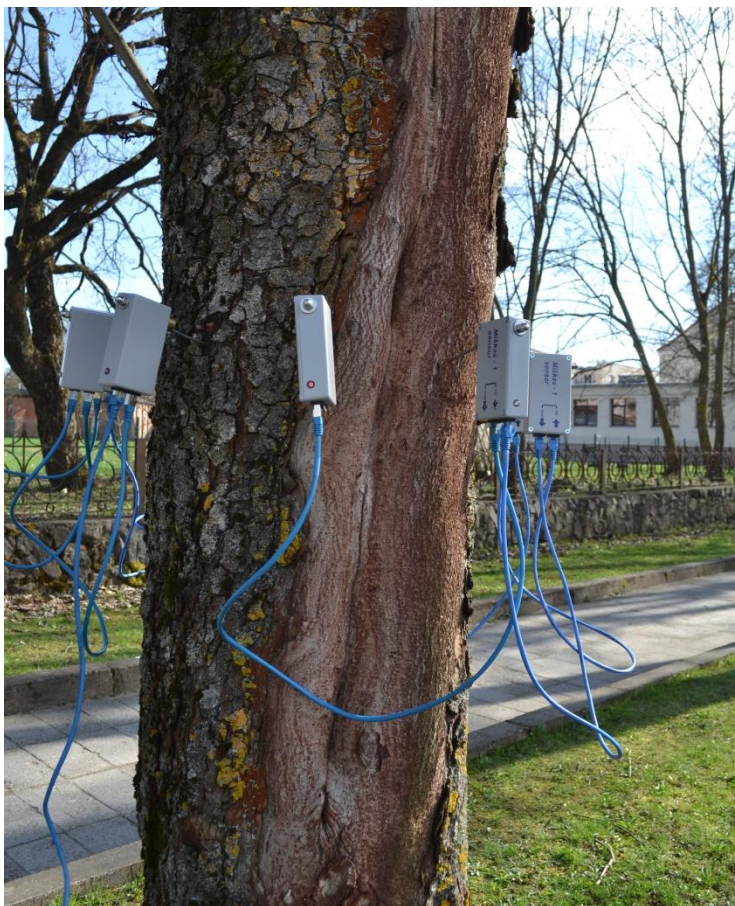
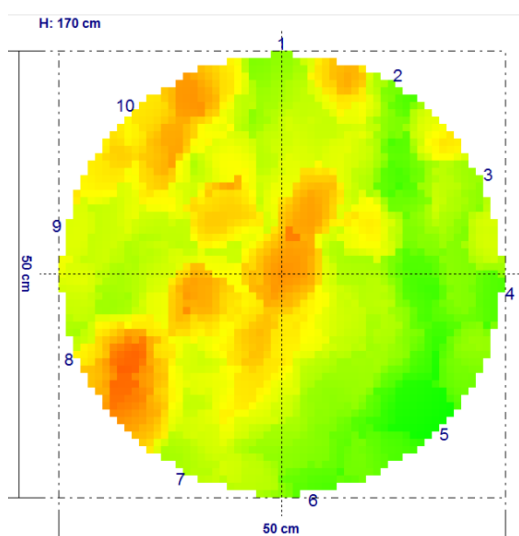
Medžio nr. 11

Medis paveiktas karščio, po gaisro. Šakų, kamieno žievė plyšus per visą medį vakarinėje pusėje, bet plyšiosios žievės kraštai užtraukti, užkantuoti, puvinio žymių nesimato. Laja gyvybinga.

Tomografu skanuota 1,7 m aukštyje. Užfiksuoti tik lokalizuoti medienos spalvos pakitimai.

Išvada: Patenkinama būklė dėl medienos stovio.

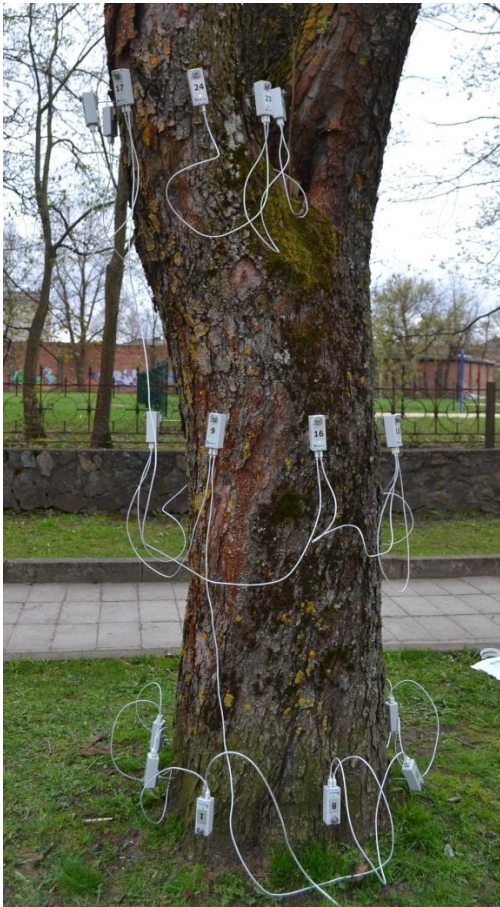
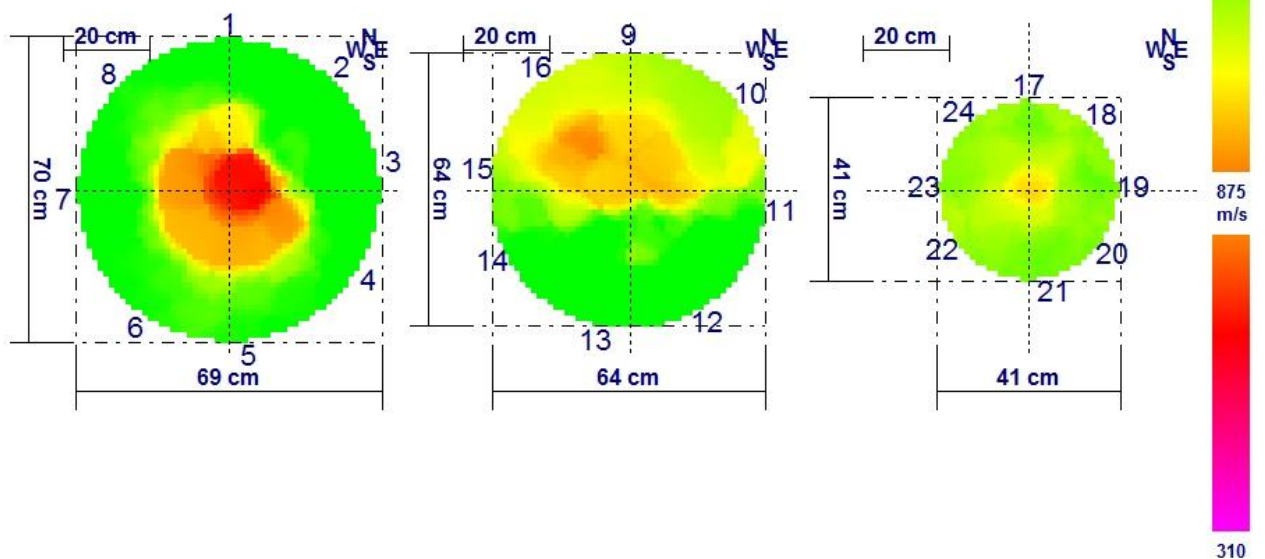
Medžio nr. 12

Medis paveiktas ugnies karščio. Šakų, kamieno žievė plyšus per visą medį iki 10 m aukščio.

Tomografo duomenys:

10 cm: 10% c.puv, 20 % spalvos kitimas;

1,10 m: 30% spalvos kitimo užuomazgos;

2,10 m: gera

Išvada: Centrinio puvinio žymės priekelminėje dalyje. Būklė patenkinama, einamuju metu išlūžimui nepavojingas.

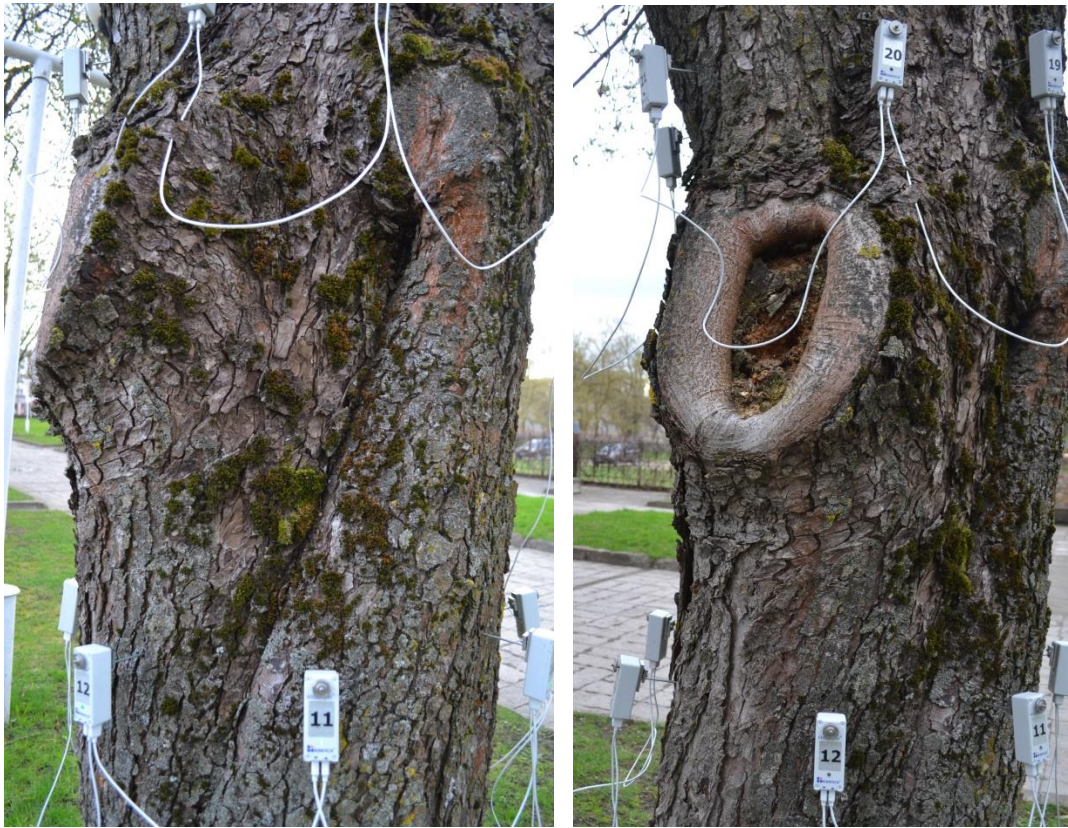
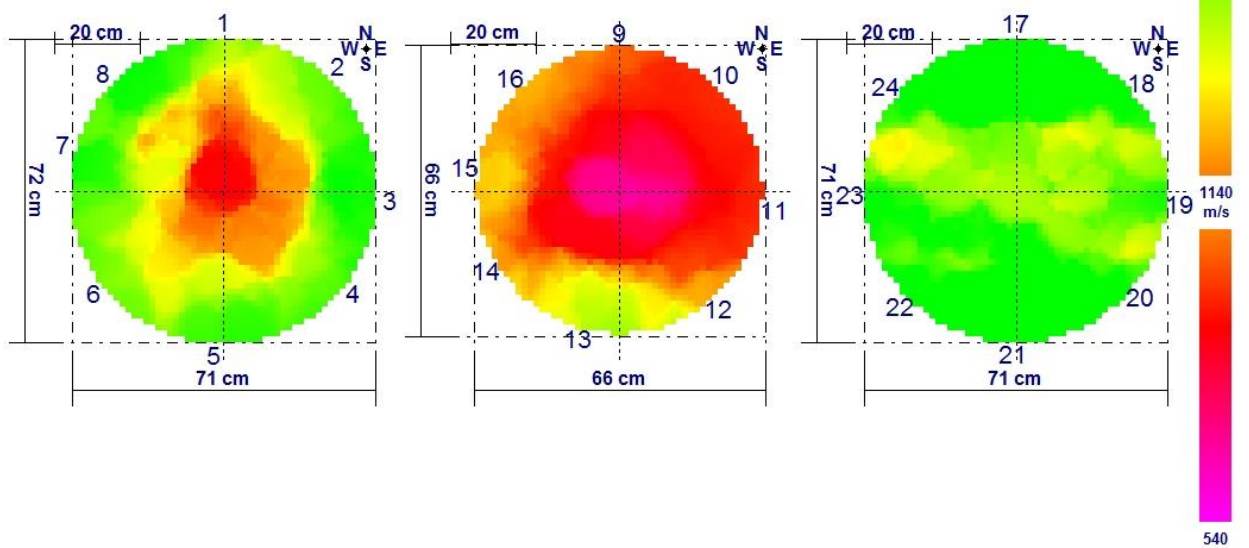
Medžio nr. 13

1,5 m h kamieno žaizda 20x10 cm, genėtos šakos, randai, viduje puvinys. Laja gyvybinga

Išvada. Būklė bloga. Puvinys pavojingas 1 m h, per vėjus tikimybė išlūžti 1 m h aukštyje padidėjusi.

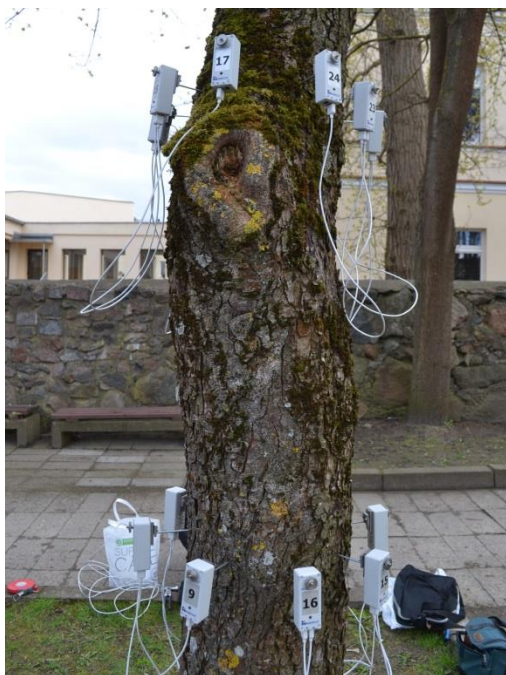
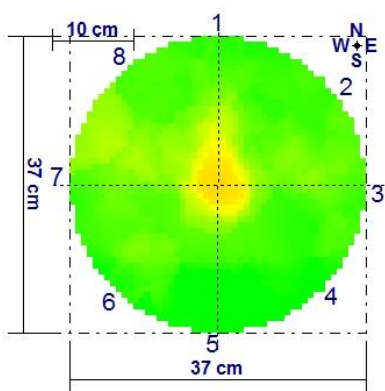
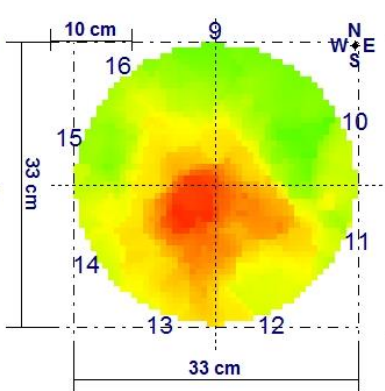
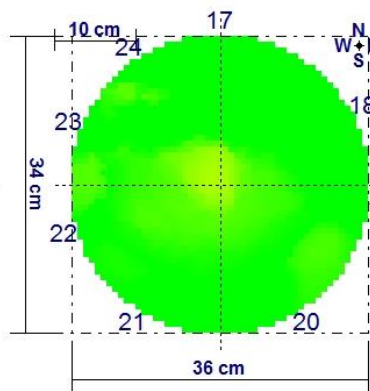
Medžio nr. 23

Geneta žaizda 1,7 m h. 6x4 cm, prasidėjęs puvimas. Stelbiamas šone augančio pasvirusio klevo. Gausu sausų ūglių.

10 cm: 2 % spalvos kitimo pradžia;

1,10 cm: 10% c.puv. pradžia, 30% spalvos kitimas;

2,10 cm: gera

Išvada: Medžio būklė patenkinama. Sveikas pagrindas ir liemuo virš žaizdos. 1 m aukštyje centrinis puvinyvis jau formuojasi ir plečiasi į pietinę pusę, palinkusi šaka į puvinio pusę stabilumą mažina. Einamuoju metu dar nepavojingas. Reikalinga tolimesnė šio medžio stebėseną.

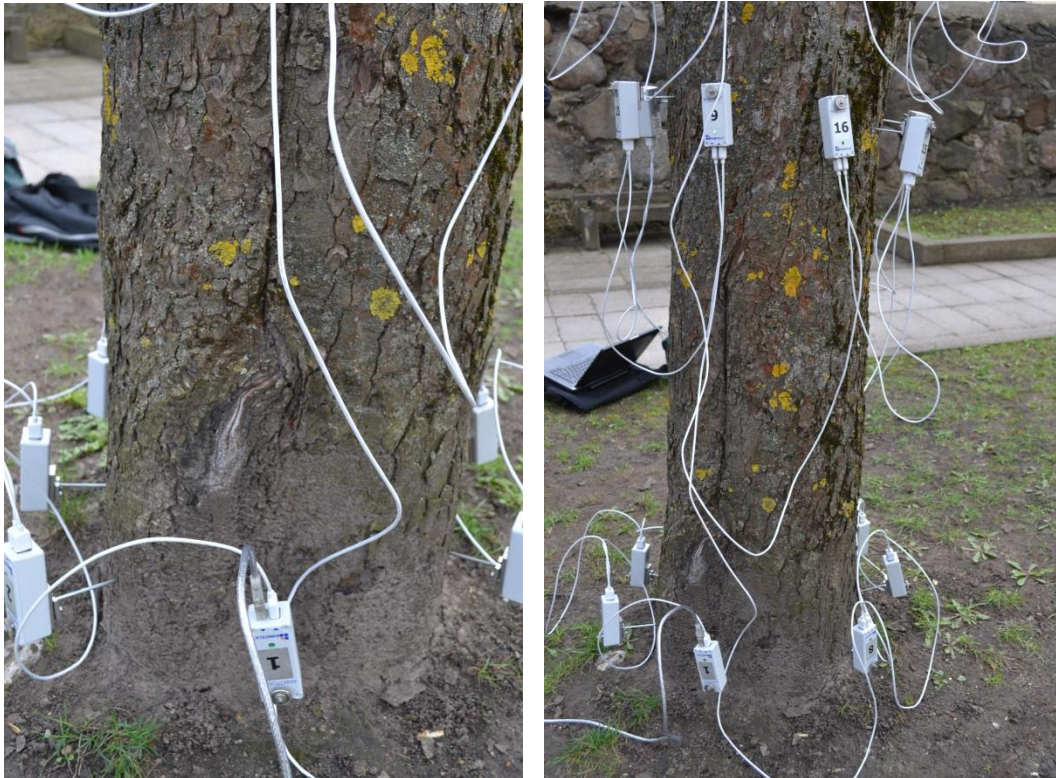
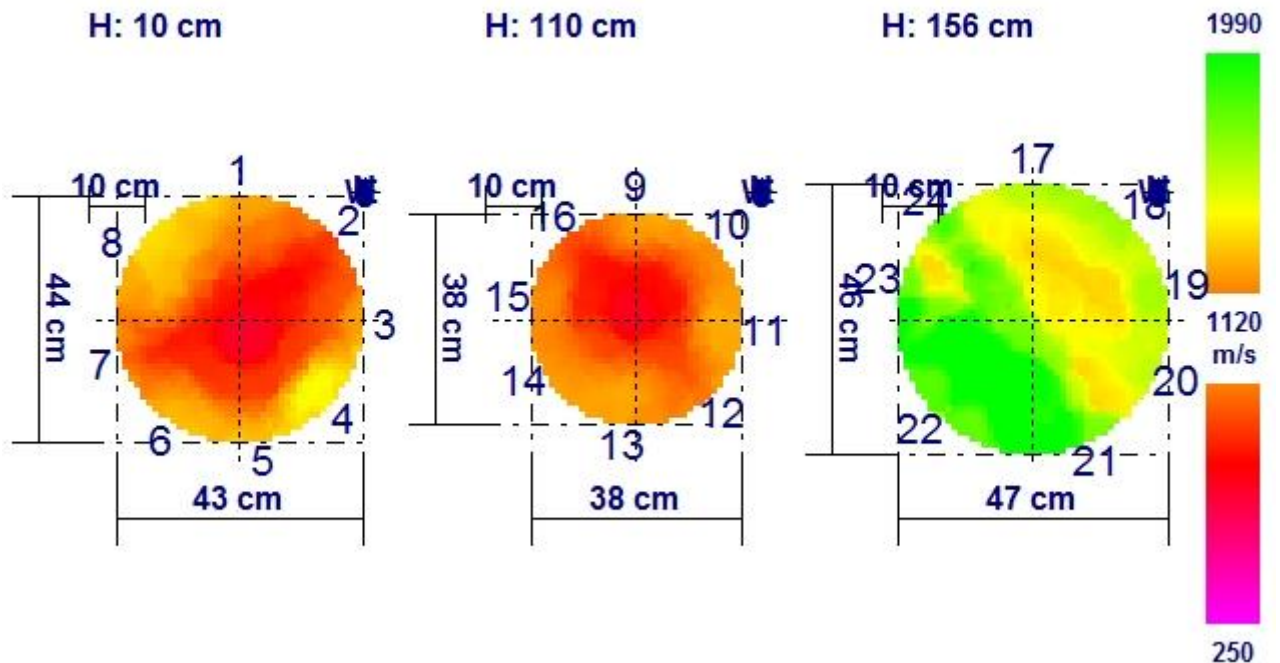
Medžio nr. 25

Smailokas dvišakumas 1,7 m h., kamieno apačioje randas užtrauktas.

Tomografo duomenys: 10 cm h puvinio apimtas 80% medienos, 110 cm pavoingas puvinys apėmęs 70%. 156 cm h mediena 40% pradeda keisti spalvą, bet dar nepavojinga.

Išvada: Būklė bloga. Pavoingas ir priekelminėje dalyje ir 1 m aukštyje.

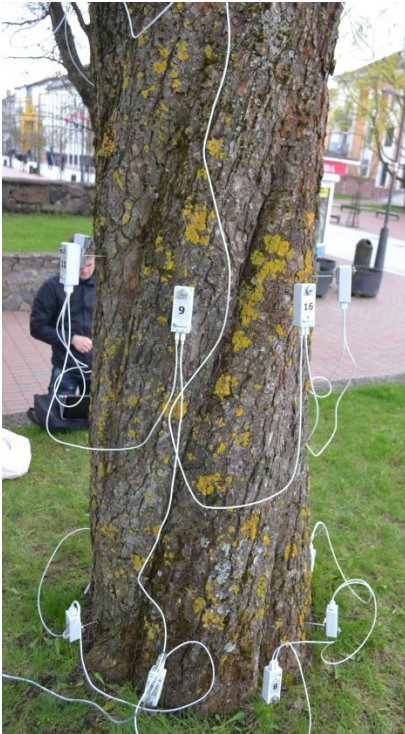
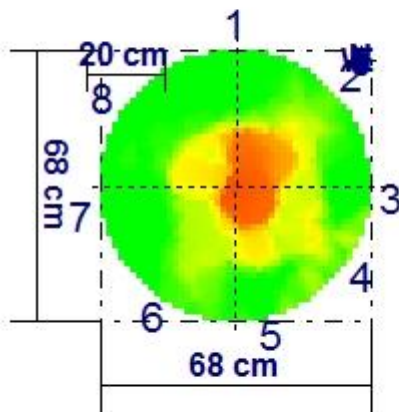
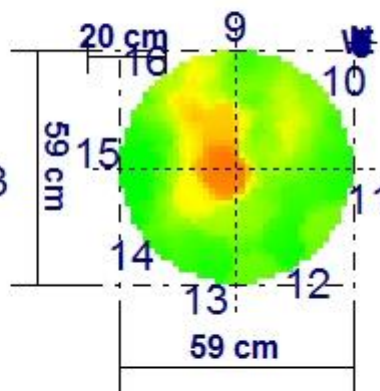
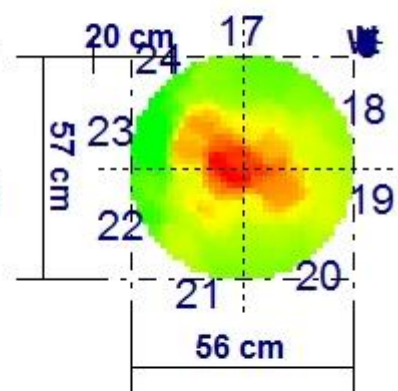
Medžio nr. 37

Auga 80 cm aukščiau pakeltame gazone.

2, 3 m h genėjimo žaizdos, sausos. Trūkis apačioje, skilimo žymė.

Ištisinis centrinis puvinys ~ 10 % priekelminėje dalyje, 110 cm ir 210 cm aukštyje

Išvada: Būklė patenkinama, einamuojų metu stabilumui nepavojingas.

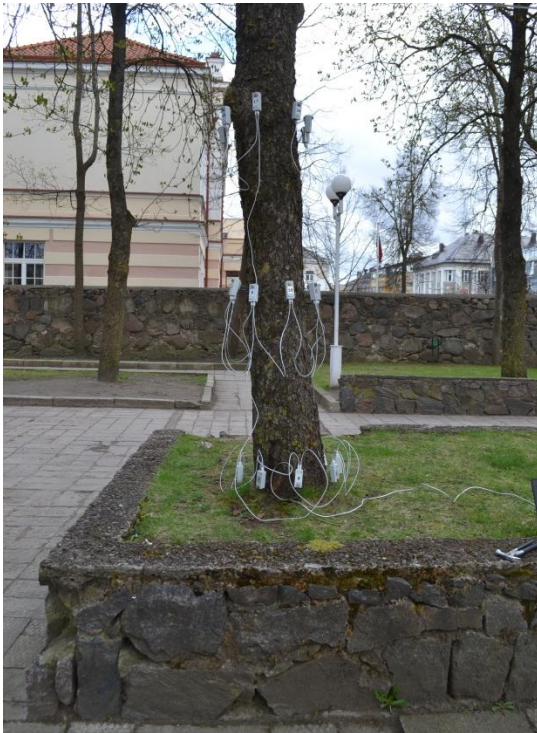
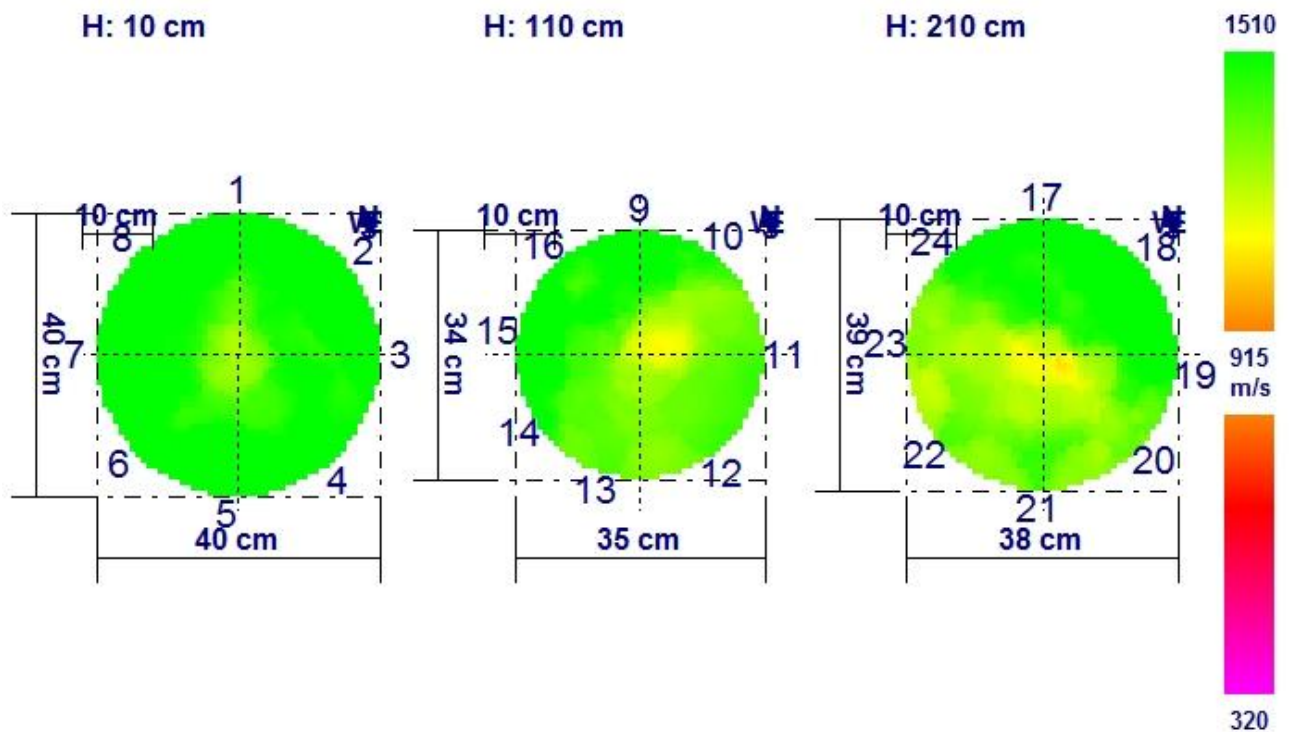
Medžio nr. 40

Medis auga 60 cm pakeltame gazone.

Dvišakumas 3 m aukštyje. 1,5 m h plyšta žievė ir atsiveria žaizda.

10 cm: sveikas;

1,10 cm: užuomazgos spalvos kitime;

2,10 cm: užuomazgos spalvos kitime

Išvada. Būklė vidutinė, mediena pakankamai sveika.

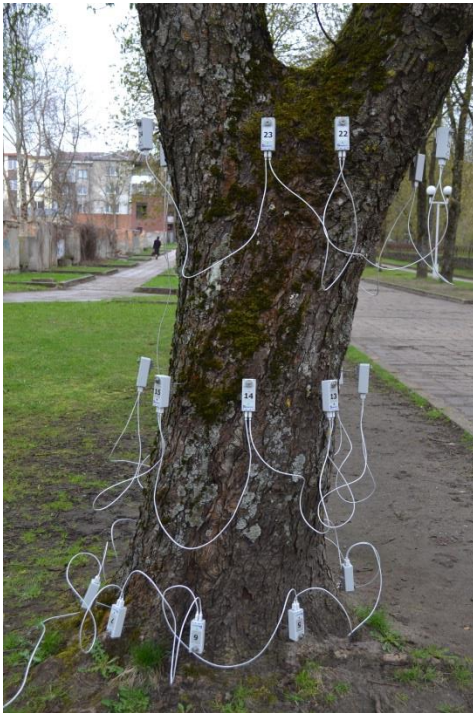
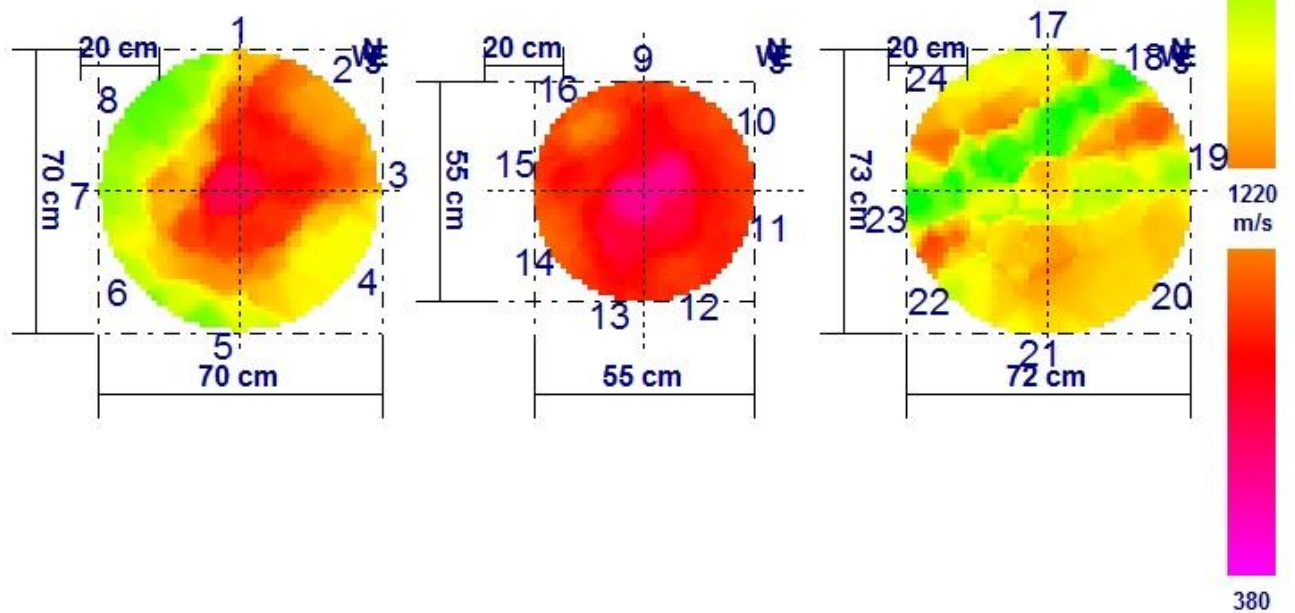
Medžio nr. 48

Trišakumas 1,8 m h, 1 m ilgio randas užtrauktas.
Šakų svoris verčia virš tako.

10 cm: 10% šlapias c.puvinys + 70% pakitus spalva

85 cm: 20% šlapias c.puvinys + 80% pakitus spalva;

165 cm: 80% spalvos pakitimai, nepavojingi

Išvada: Būklė bloga. Priekelminėje dalyje darosi pavojinga, 85 cm aukštyje - labai pavojingas, 45 cm aukštyje kiek stabiliau, išorinėse sienelėse sveikos medienos dar 9 cm pločio.

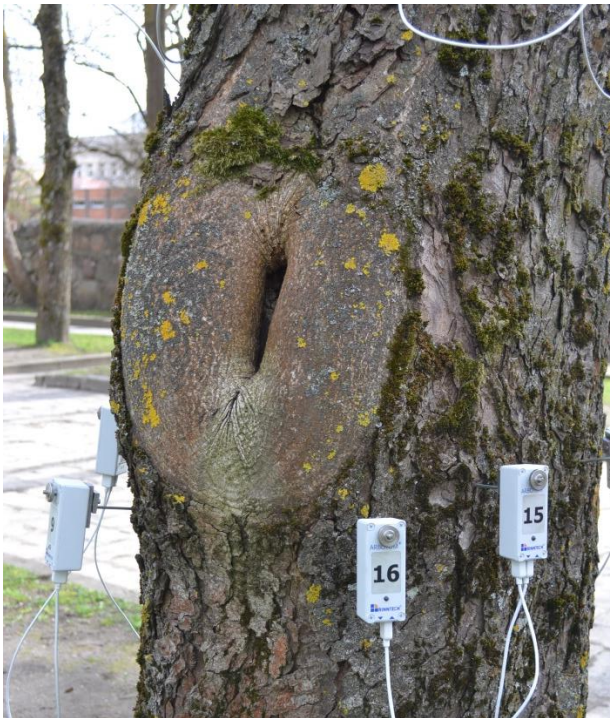
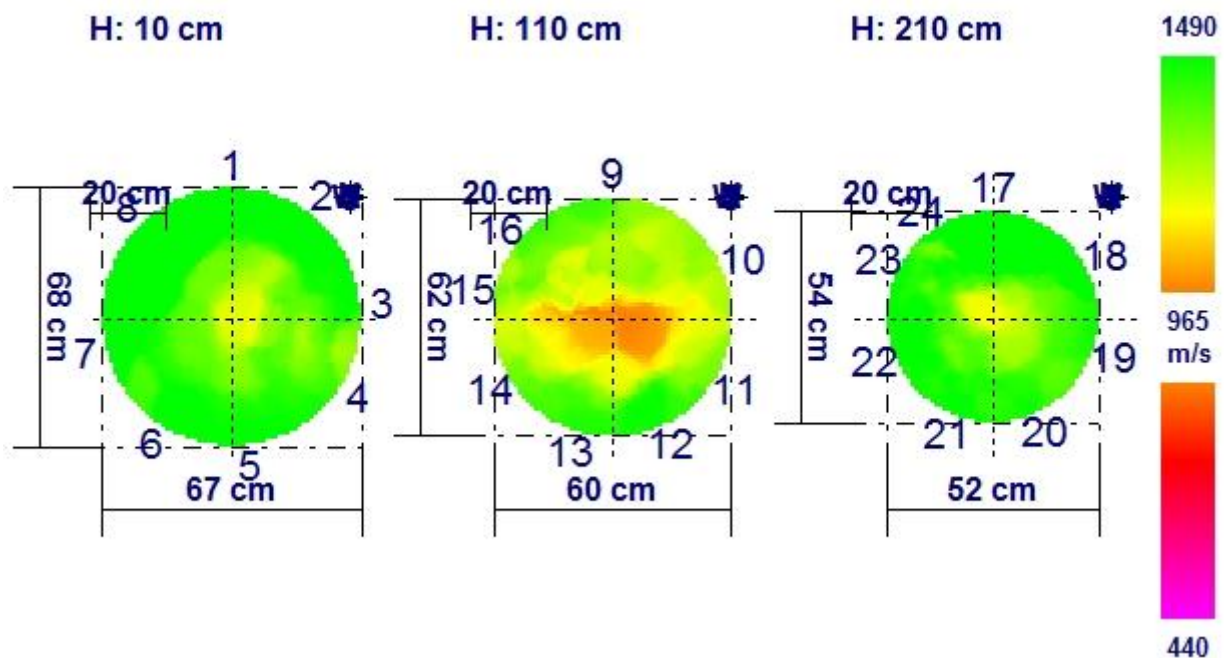
Medžio nr. 50

1,6 m h žaizda užtraukta, bet viduryje drevelė tuščia. Laja labai gyvybinga

10 cm: sveikas;

1,10 cm: 20% spalva pakitusi, nepavojinga

2,10 cm: sveikas

Išvada: Būklė patenkinama. 1 m h drevelė lokalizuota, einamuju metu nepavojinga.

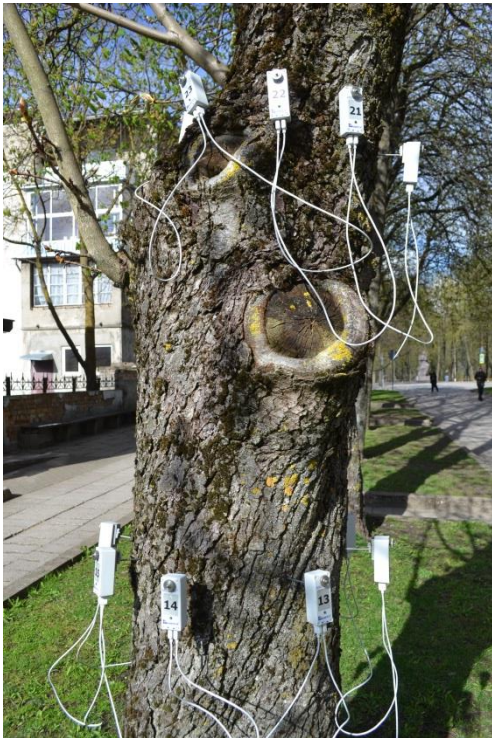
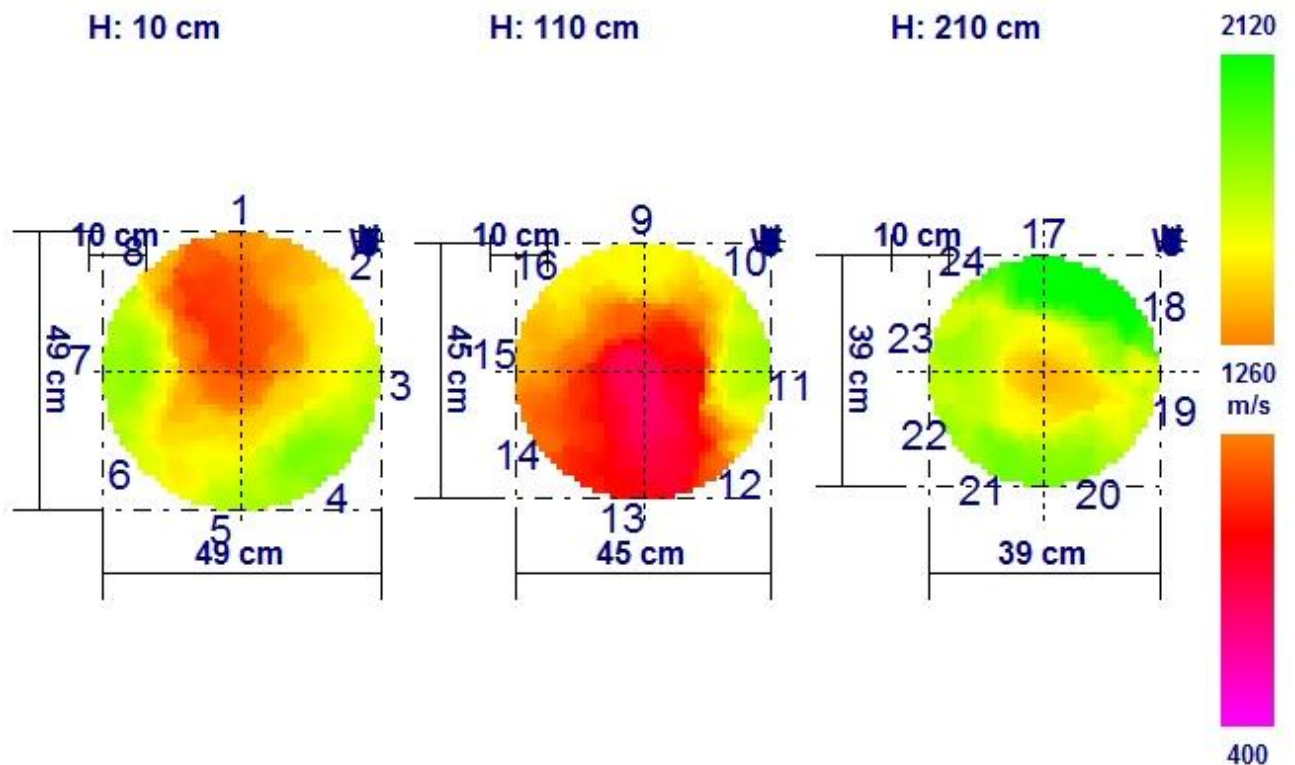
Medžio nr. 59

1,9 m h genėjimo žaizda 20x20 cm skersmens, puvinys pradeda trūnyti.

10 cm: 30% pakitimai + 20% silpni pakitimai

1,10 cm: 30% šlapias c.puvinys + 40% pakitusi

2,10 cm: spalvos kitimo pradžia, nepavojinga

Išvada: Medžio būklė bloga. 1 m h pavojingas puvinys, pietinė dalis supuvusi, sutrūnijusi. Puvinys sausas, šviesus. Šiuo metu dar pakankamai stabilus.

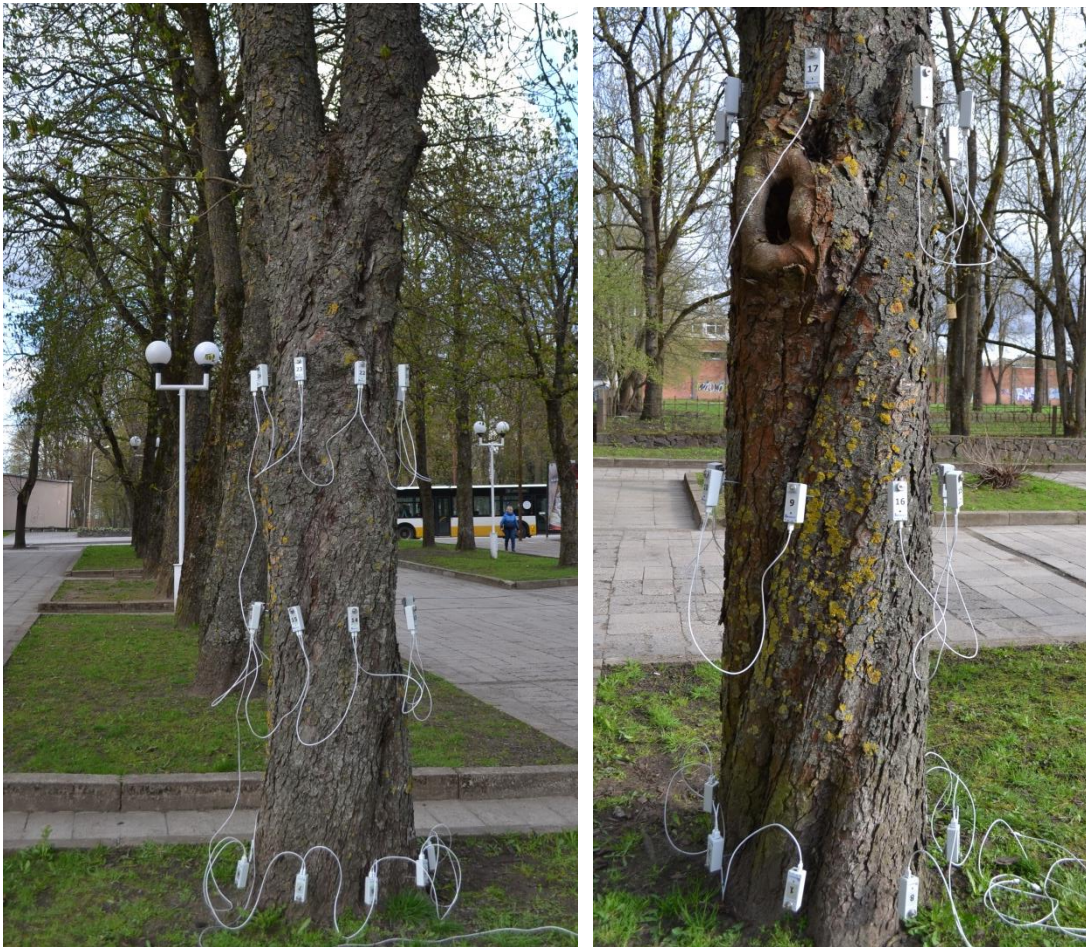
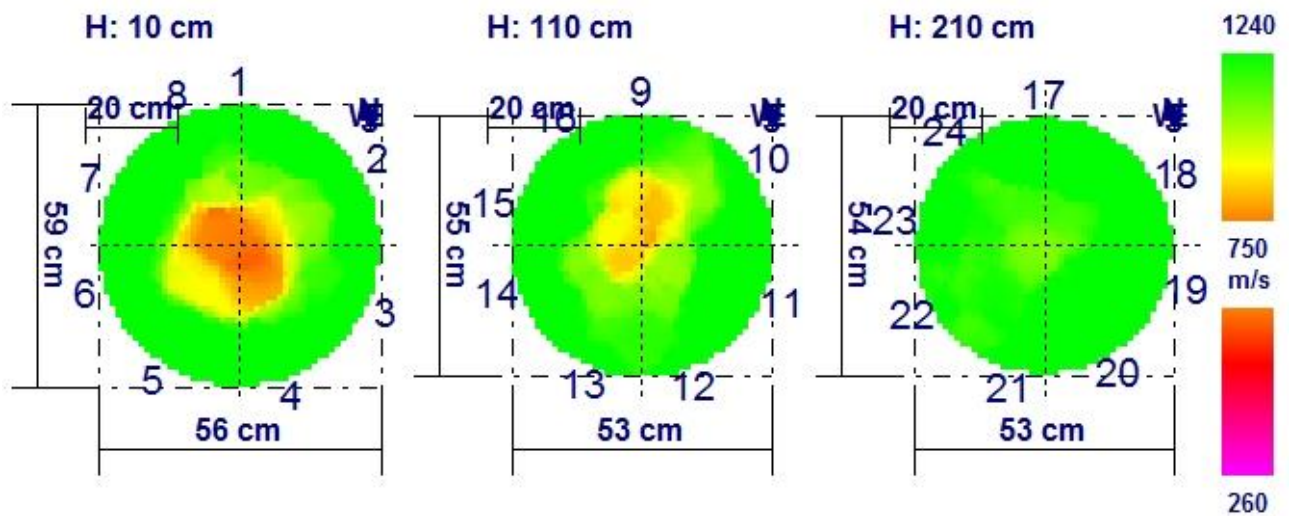
Medžio nr. 60

Drevė 1,8 m h, puvinys. Dvišakumas 3 m h.

Išvada: Būklė patenkinama. Priekelminėje dalyje centrinio puvinio pradžia, lokalizuota.

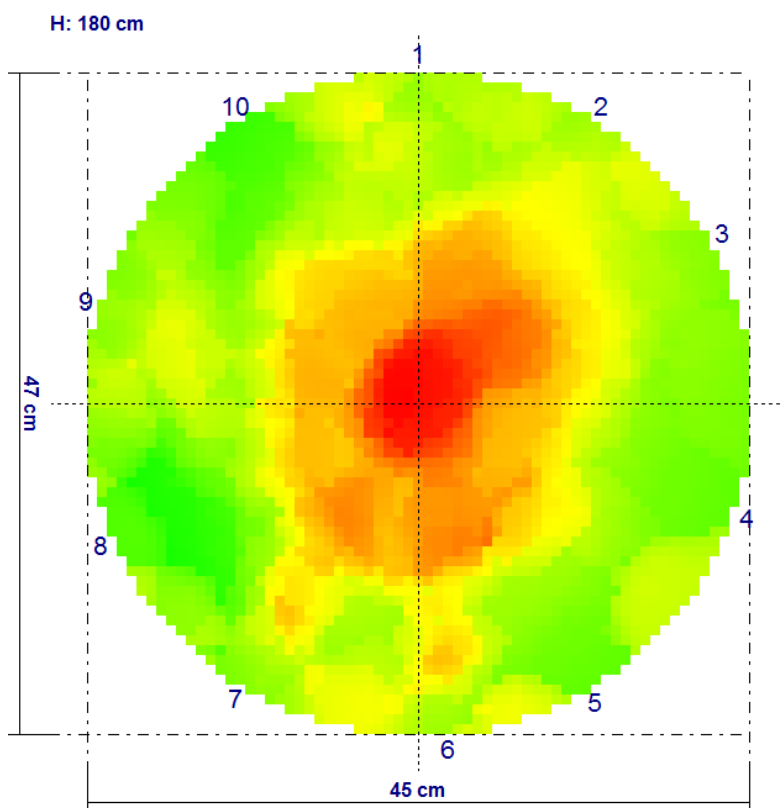
Medžio nr. 63

Skanuota mediena 1,80 m aukštyje. Centrinio puvinio žymė yra, bet dar siaurame ruože, iki 15 %. Toliau formuojasi medienos spalvos kitimo žiedas, bet sienelės dar tvirtos, nepaveiktos puvinio.

Išvada. Medžio būklė patenkinama. Einamuoju metu išlūžimo pavojaus dar nekelia.

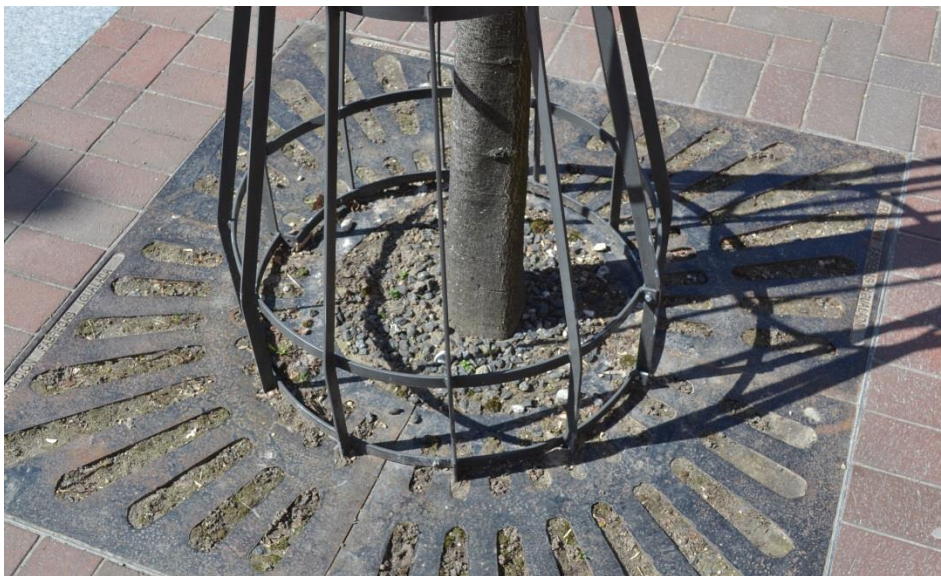
Akmens skalda panaudota mulčiui dar labiau pablogina mitybines sąlygas. Šaknies kaklelis palaidotas

Išvada: Gerinti augimo sąlygas: papildomas tręšimas, laistymas, genėti tik sanitariniais tikslais.

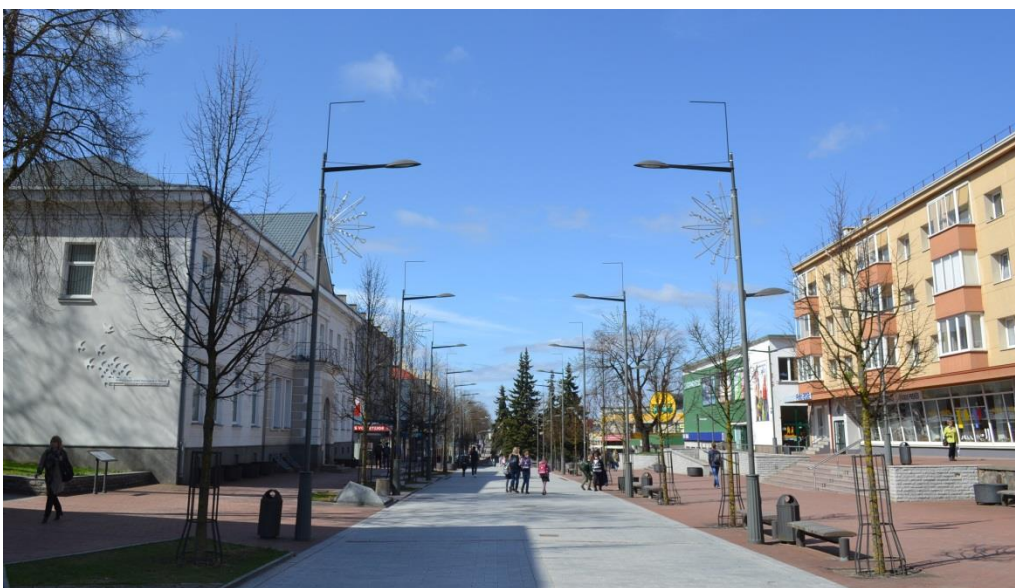
Akivaizdžiai matosi aukščio prieaugio skirtumai tarp kairėje augančių medžių, kurių dirvožemio augimo sąlygos geresnės ir dešinėje augančių (blogos augimo sąlygos) medelių.

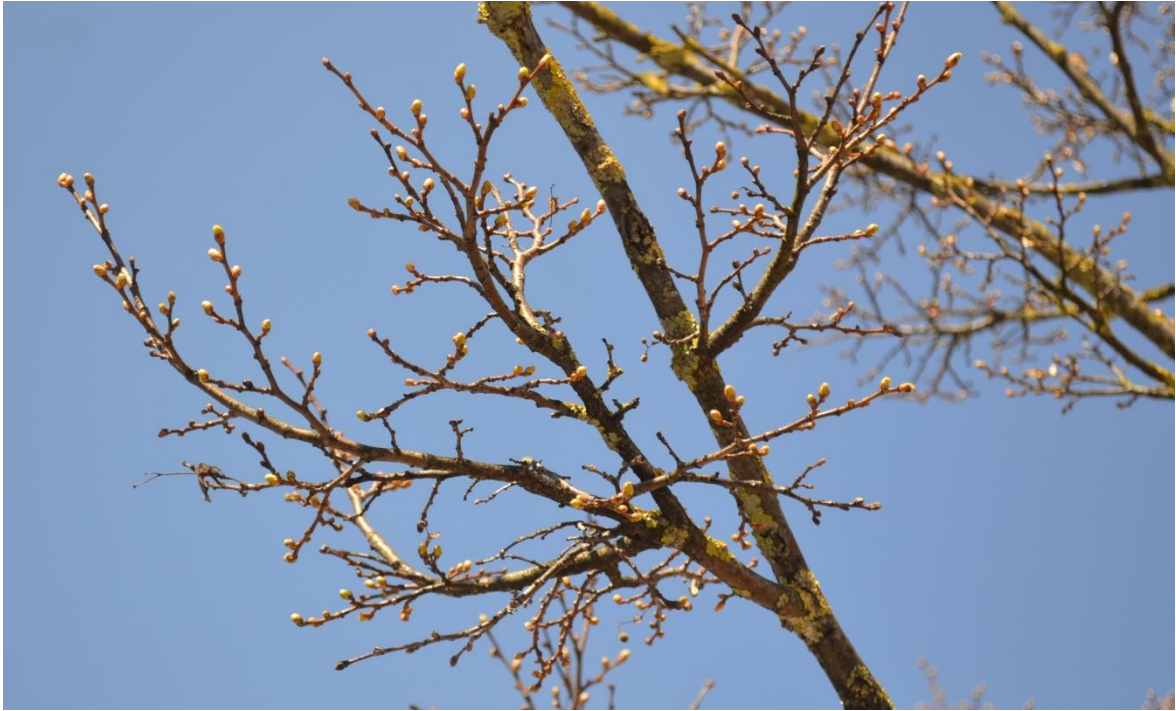
Daug išdžiuvusių ūglių, kerpėtumas, mažas prieaugis – blogos augimo sąlygos, netinkama priežiūra.
