KAŠTONŲ BŪKLĖS EKSPERTIZĖS AKTAS

2018 05 03

Ekspertizės objektas – Kaštonai, augantys Kaštonų alėjoje, Šiaulių mieste.

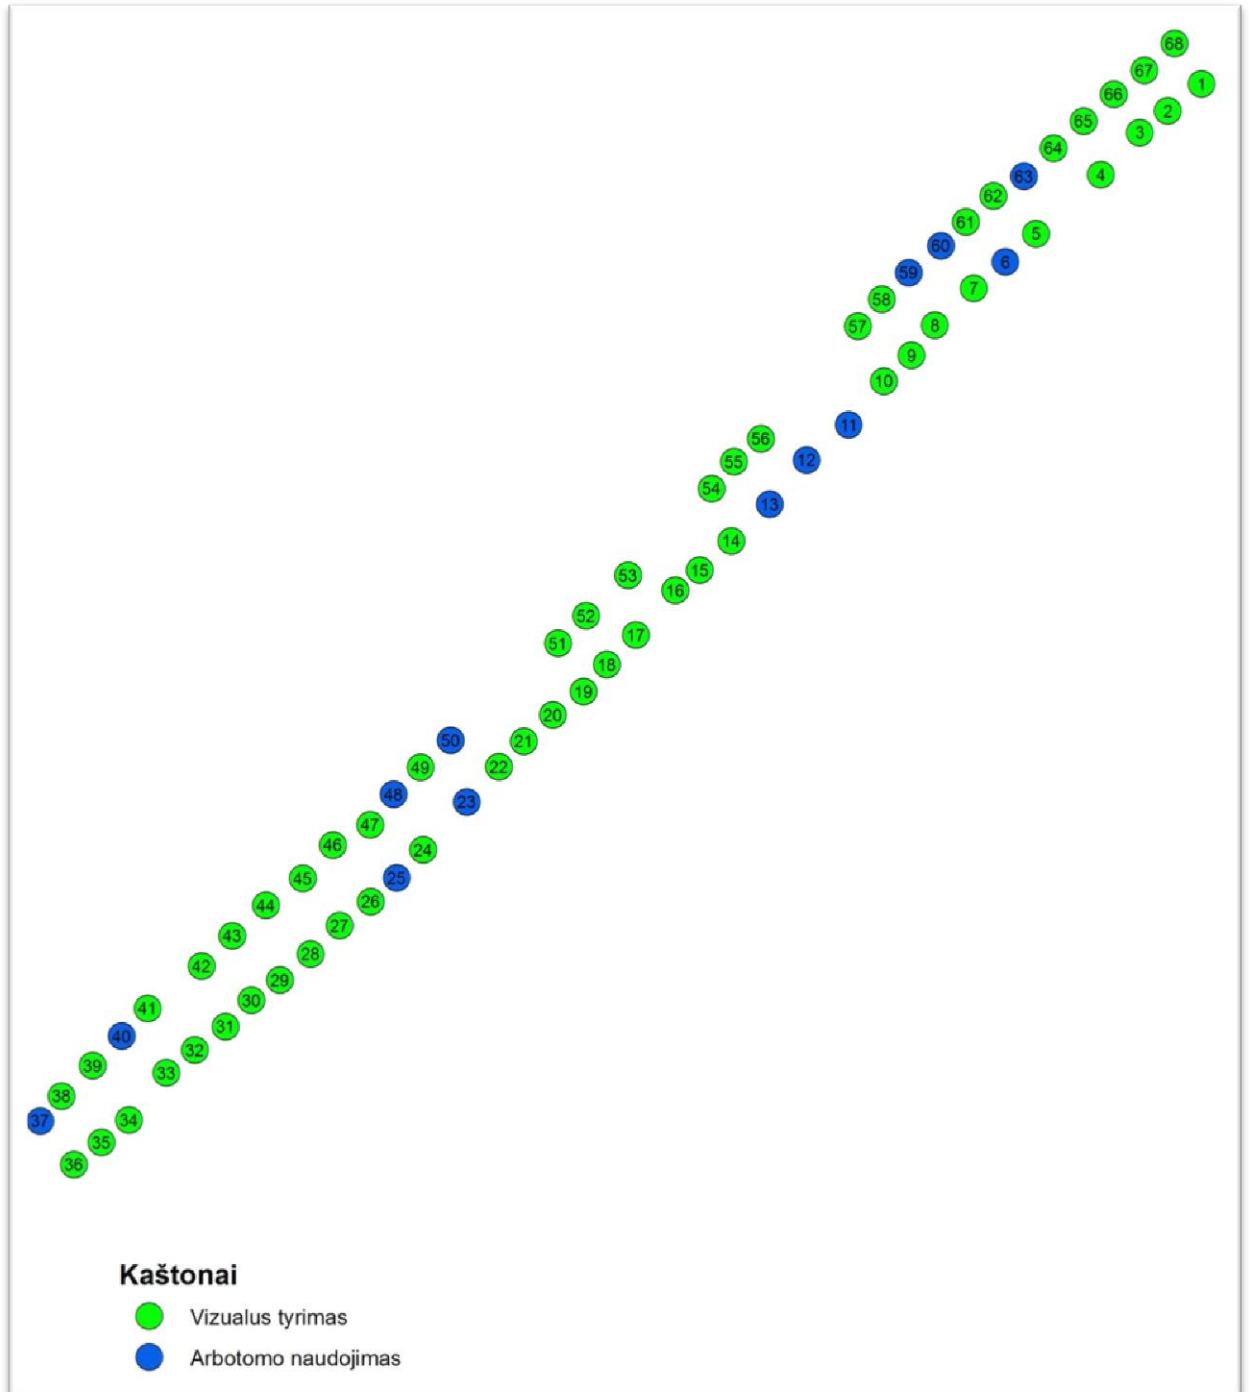
Mėlynai pažymėti medžiai tikrinti Arbotomu

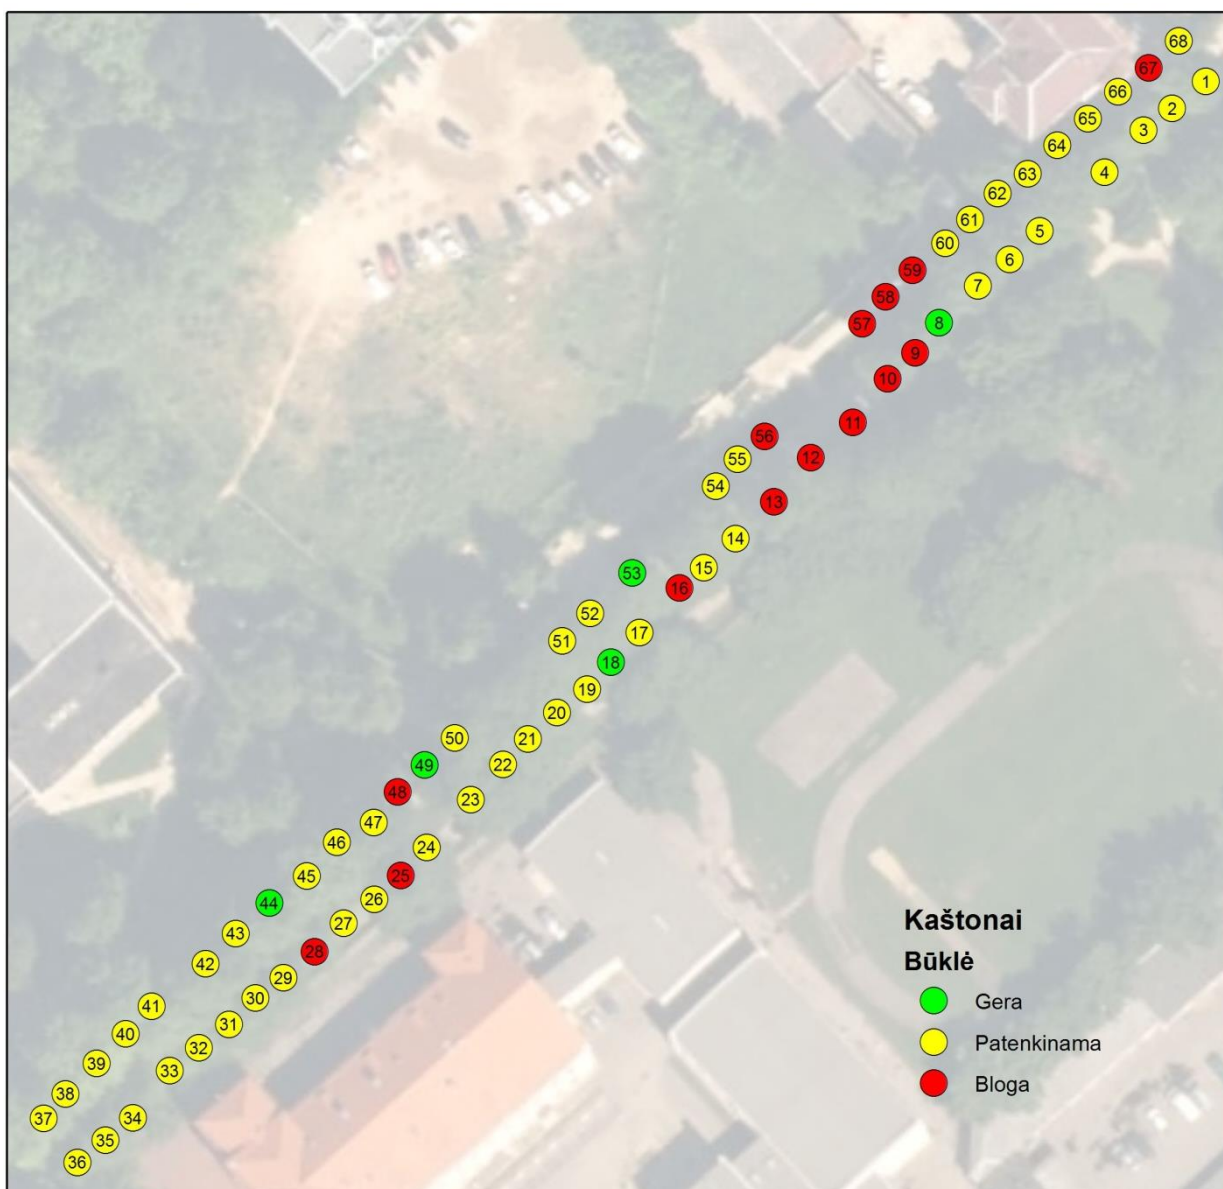
Kaštonų alėjos medžių būklė

Daugiausiai blogos būklės medžių nustatyta dėl ugnies pažeidimų poveikio: 9, 10, 11, 12, 56, 57, 58. Šie medžiai šiuo metu dar yra patenkinamos būklės, bet atviros žaizdos greitu metu pradės trūnyti. 6 medžiams bloga būklė nustatyta dėl išplitusio vidinio medienos puvinio: 13, 25, 28, 48, 59, 67. Jauno medelio Nr.16 bloga būklė yra dėl nulaužtos viršūnės ir šaknies kaklelio žaizdos.
